## FICHE SPECIFIQUE D'ANOMALIE N° 1

Local: Local technique n°1

Armoire: TGBT

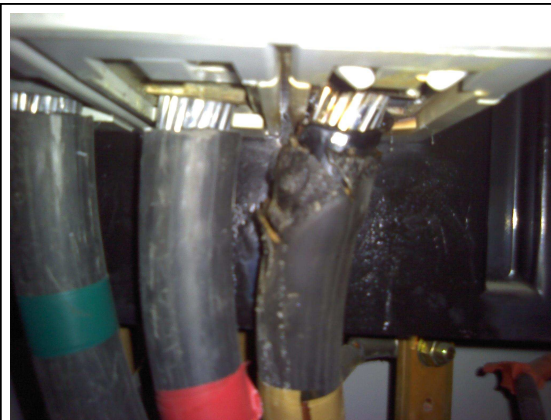
IDENTIFICATION - Photo N° 1136

- Disjoncteur magnéto thermique DPX 630 A

**Anomalie(s) constatée(s)** Détérioration de l'enveloppe protectrice du câble, Charbonnage de la cage à bornes du DPX.

**Analyse de(s) cause(s)** Mauvais serrage.

**1**

**Action(s) préconisée(s)** Remplacer le câble et le DPX. Choisir un DPX avec raccordement du câble par cosse.

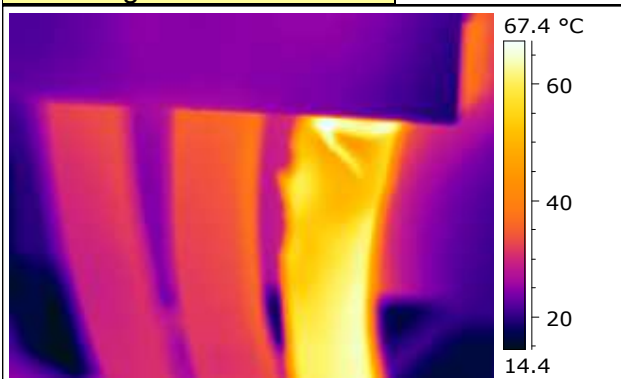
### Thermogramme DC N°1142

| Image Température max. | 67.4 °C |
